GAL "ESCARTONS E VALLI VALDESI"

Riqualificazione del patrimonio edilizio e dei beni culturali
Misura 19 PSR Regione Piemonte 2014-2020
Operazione 7.6.3

Riuso e progetto ambiti di fondovalle

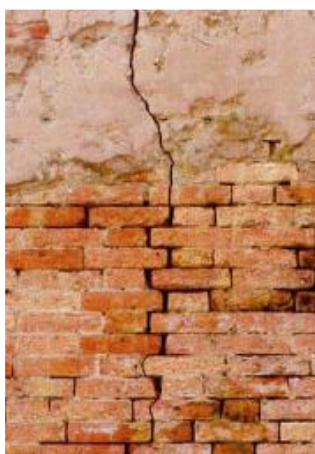
Esempio di paramento murario lesionato. Esempificazione schematica prima e dopo l'intervento
